Contrôle en continu

Un contrôle répétable

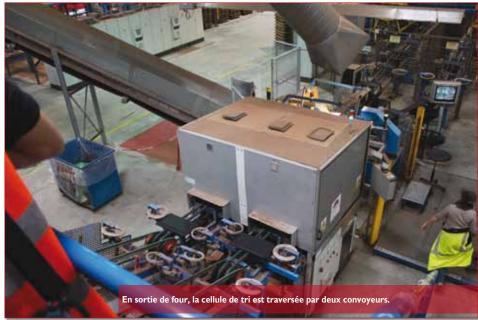
Le premier poste est constitué de trois caméras classiques, placées sous le convoyeur, qui détectent les fissures sur la tuile. Chacune vise une zone particulière et « voit » le centième de millimètre. Sur le dessus de la tuile (les spécialistes parlent aussi d'extrados, comme dans l'aéronautique), une caméra 3D Ranger de Sick dotée d'un laser infrarouge assure le contrôle géométrique de la pièce : mesure des dimensions et détection des éventuelles déformations (en particulier le vrillage du produit), ou encore de cloques et de terres dures (des morceaux de terre qui se seraient malencontreusement introduits dans l'outillage au moment du moulage). Les particularités du dispositif? D'abord, contrairement à d'autres systèmes du même type, « le laser est fixe et la pièce bouge », commente Hervé Turchi, président d'Alci. En outre, pas de comparaison de l'image 3D acquise avec un modèle de référence sur cette machine ; le dispositif effectue des mesures dimensionnelles et concentre sa recherche de défauts sur certaines

des zones prédéfinies. « Cela permet de gagner en temps de calcul », note le président d'Alci.

Sur le deuxième poste, une caméra classique de Baumer traque les aspects visuels sur la tuile : couleur, présence de tâches disgracieuses, fluage (défaut de texture)... Enfin, la caméra du troisième poste se concentre sur l'inspection des nez des tuiles, qui peuvent être cassés ou déformés. « On parle là de déformations de l'ordre du millimètre », commente Hervé Turchi.

ger l'entourage du laser de classe 3 utilisé dans la cellule, chaque partie dispose de son propre éclairage et est isolée par des panneaux, et l'ensemble est confiné dans une enceinte hermétique. La totalité de la cellule est pilotée par un PC au processeur multicœur (chaque poste 3D en monopolise un) par ligne. Le système est également contrôler et maîtriser les paramètres du système. « Il n'y a que deux formats de tuiles, mais les recettes sont très différentes selon le modèle il faut beaucoup de paramètres pour étalonner la machine à chaque changement de série », explique Hervé Turchi. A noter, les équipes d'Alci peuvent prendre le contrôle de la cellule à distance pour recaler des paramètres.
